KÖZLEKEDÉSBIZTONSÁGI
SZERVEZET

ZÁRÓJELENTÉS

**2010-131-5
vasúti baleset**

**Győr
2010. március 15.**

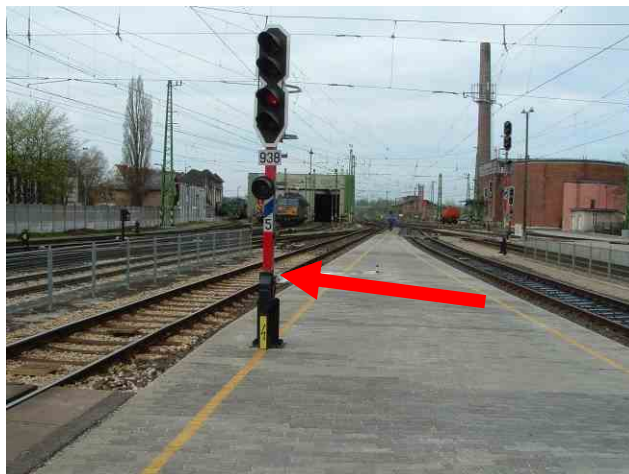
2. ábra Az esemény helye

Győr állomáson 2010. március 15-én 19 óra 53 perckor egy tolatóegység az V. vágányon a V5 jelű kijáratú jelzőtől mintegy 10 m-re a végpont irányában elgázolt egy fiatal hölgyet, aki a helyszínen belehalt sérüléseibe. A hölgy a 19 óra 40 perckor az V. vágányról indult 998 sz. vonat utasa volt.

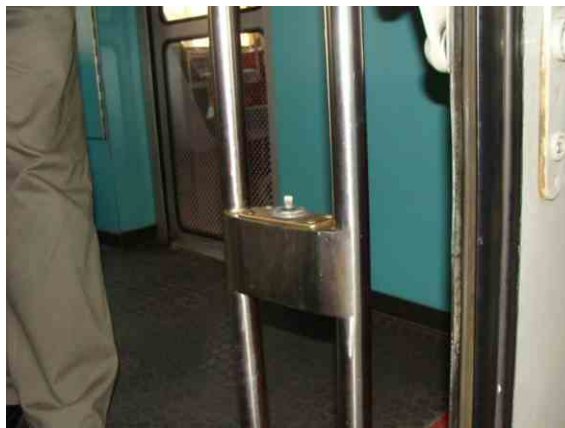
4. ábra A távzáró kapcsoló elhelyezése

Az ajtók kettős záró berendezéssel rendelkeznek. A táv- ajtózáros berendezés lehetővé teszi, hogy az ilyen típusú kocsiból összeállított szerelvény valamennyi feljáróajtója egy helyről zárható legyen. A távzáró kapcsoló rugózott kialakítású, négyzetű kulccsal működtethető, és a feljáróajtók két szárnya közé beépített kapaszkodó fogantyún található. Zárási parancs a távzáró kapcsolóval adható ki, illetve az automatikusan megtörténik, ha a kocsi sebessége 5 km/h-nál nagyobb.

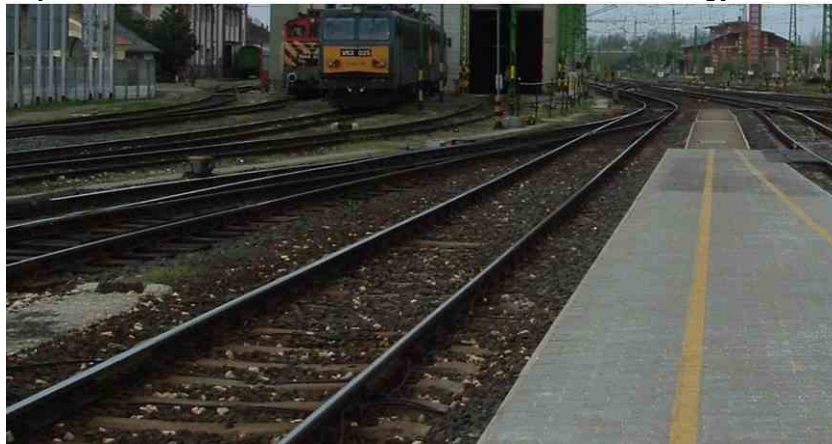
7. ábra Győr állomás V. vágánya

Az állomás nem átmenő fővágányain 54 kg /fm rendszerű sínszalakat fektettek le vasbeton aljakra, bazalt-mészkeverékéből álló zúzottkőbe ágyazva.

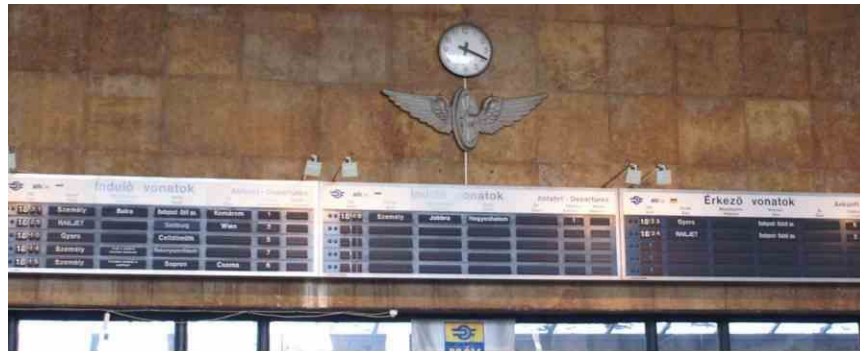
10. ábra A pénztársarnokban elhelyezett összesítő tábla

Győr személypályaudvaron DIGITON típusú, számítógép vezérelésű utastájékoztató berendezés üzemel. A berendezés vizuális és akusztikus utastájékoztatásra is alkalmas. Összesítő kijelzők találhatóak az állomás pénztársarnokában, valamint a forgalmi iroda melletti aluljáró lejárataánál. Az összesítő tábláknál az érkező és induló vonatok megjelenítésére külön tábla szolgál.

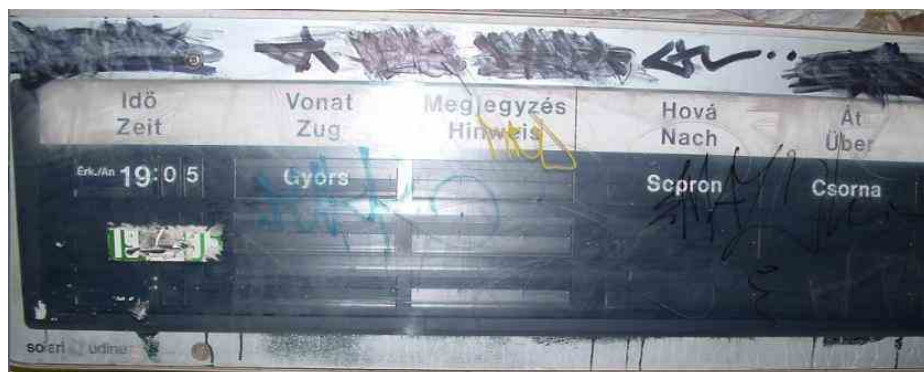
11. ábra Érkező vonat megjelenítése az egyik aluljárói táblán

Az összesítő táblákon kívül valamennyi vágányhoz tartozik a peronon két db két irányba mutató perontábla, valamint mindkét aluljáró feljáraánál egy- egy aluljárói tábla. Az aluljárói, valamint a perontáblákon az érkező és induló vonatokat a tábla bal felső sarkában elhelyezett, kisméretű „Érk” vagy „Ind” feliratról lehet megkülönböztetni.

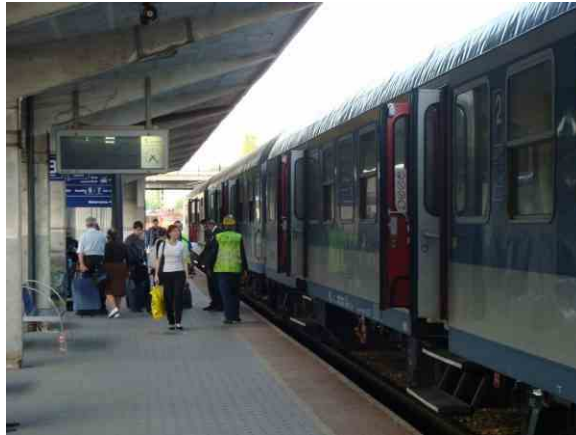
13. ábra Vasutas dolgozók a 998 sz. vonat végénél (utólagos szemlén készült felvétel)

A Budapestről Sopronba tartó gyorsvonatok Győrig Celldömölkön át Szombathelyig közlekedő kocsikat is továbbítanak. Üzemviteli szempontból a vonat Budapesttől Győrig, Győrtől Sopronig, illetve Győrtől Szombathelyig közlekedő része három külön járatnak (vonatnak) minősül. A szerelvény menetirány szerinti első fele tovább közlekedik Sopronba, míg a további három kocsi – a menetrendi időszaknak megfelelően – vagy az állomáson marad, vagy tovább közlekedik Celldömölk / Szombathely irányába. A menetrend szerint erre a

műveletre legfeljebb 12 perc áll rendelkezésre. Ilyenkor a két vonatrészt nem húzzák szét egymástól. A két szerelvényrész között vasutas dolgozók segítik az utasok tájékozódását.

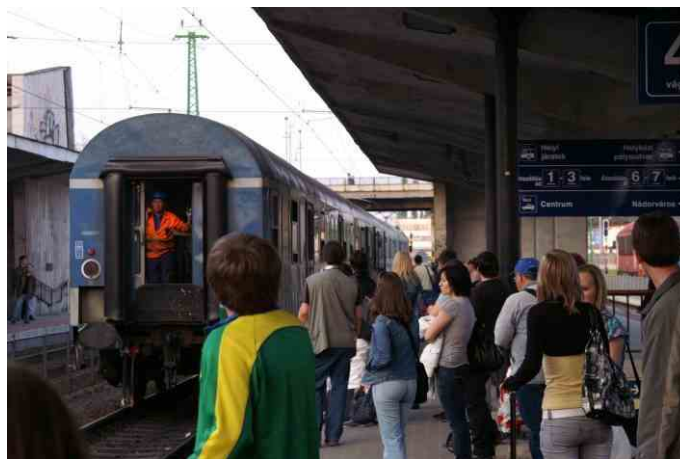
14. ábra Szerelvény betolása az állomás IV. vágányára

A Sopron – Budapest viszonylatban közlekedő gyorsvonatok szerelvényét az állomáson megerősítik a Szombathely / Celldömölk felől érkező vonatok szerelvényével. Ilyenkor a Celldömölk felől érkező vonatrészre tolják rá a Sopronból érkező vonatrészt. Betoláskor (amikor a kocsisort tolja a mozdony) a tolatásvezető a menetirány szerinti első kocsi átjáró ajtajánál tartózkodik (14. ábra).

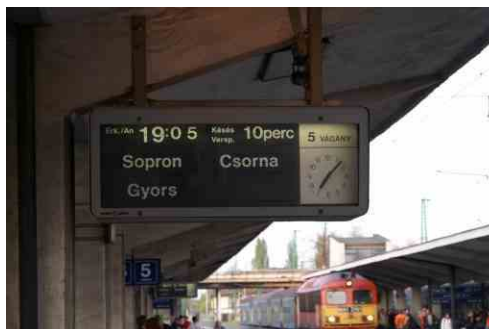
17. ábra A peronon elhelyezett tábla -utólagos szemlén készült felvétel-

A peronon az aluljáróhoz közelebbi kijelzőkön a IV. vágányon a Szombathelyről érkező 9201 sz. vonat, az V. vágányon a Sopronba tartó 998 sz. vonat volt kiírva. A Budapest felőli kijelzőkön a IV. vágányon a Budapest felé tartó 9201 sz. vonat volt kiírva, az V. vágányhoz tartozó kijelző pedig sötét volt. (Ezen a kijelzőn korábban a Budapest felől érkező 9406 sz. vonat volt kiírva. Ezt az információt a vonat érkezése után 19 óra 24 perckor törölték le a tábláról.)

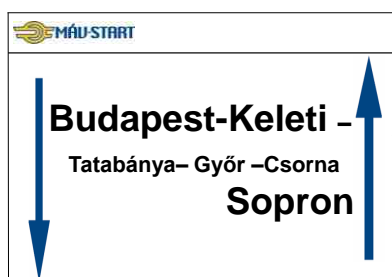
18. ábra A 998 sz. vonaton elhelyezett útirányjelző tábla

Az V. vágányon álló 998 sz. vonaton elhelyezett útirányjelző táblákról a vonat célállomása nem, csak viszonylata volt egyértelműen megállapítható (lásd: 1.11.2).

Az áldozat a peronra felérve elhaladt a Sopron feliratú kijelző alatt, s haladt tovább a peronon Budapest irányába. A vonat első három kocsiját elhagyva már más színű kocsik következtek (lásd 21. ábra), Tekintettel arra, hogy a szétváló vonatrészek nem kerültek széthúzásra, valamint a hangosbemondó azt az információt közölte, hogy az V. vágányon kettő szerelvény áll (998 sz. vonat, valamint az állomáson maradó 3 kocsi) azt a hamis érzetet kelthette, hogy nem a Sopronba tartó vonatra szállt fel.
